Carl Graffman - Haaksirikko

1800-luvun maalauksen tutkimus ja rakenteellinen  
konservointi

Metropolia Ammattikorkeakoulu  
Konservaattori (AMK)  
Konservoinnin koulutusohjelma  
Opinnäytetyö  
27.4.2012

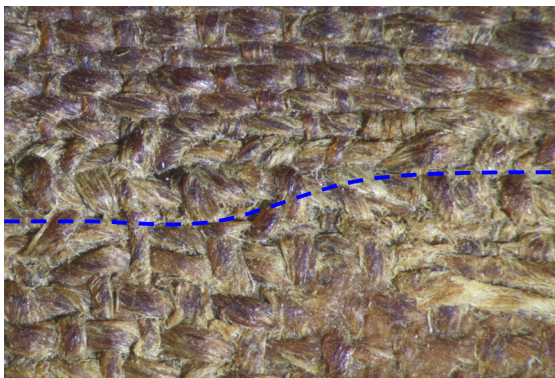
Kankaan esiliimauksessa on luultavasti käytetty jotain proteiinipitoista eläinliimaa, joka tyypillisesti on ollut jäniksennahkaliimaa. Esiliimaus on todennäköisesti levitetty maalaukseen lämpimänä, sillä mikroskoopin läpi katsottuna kangas näyttää olevan kyllästetty jollakin aineella (kuva 14). Luultavasti se ainakin osittain on kankaan esiliimauksessa käytettyä liimaa, mutta todennäköisesti siinä on myös öljypohjustuksesta tullutta öljyä. Kankaaseen on saatettu lisätä öljyä myös jälkikäteen taustapuolelta.

KUVA 14. Kangas mikroskoopilla kuvattuna (60X). Monet kankaan kuiduista ovat tummia ja kiiltäviä, mikä viittaa öljyn ja/tai liiman imeytyneen kankaaseen. Kuvassa näkyy myös kankaan osien välinen vaakasauma (merkitty sinisellä katkoviivalla).

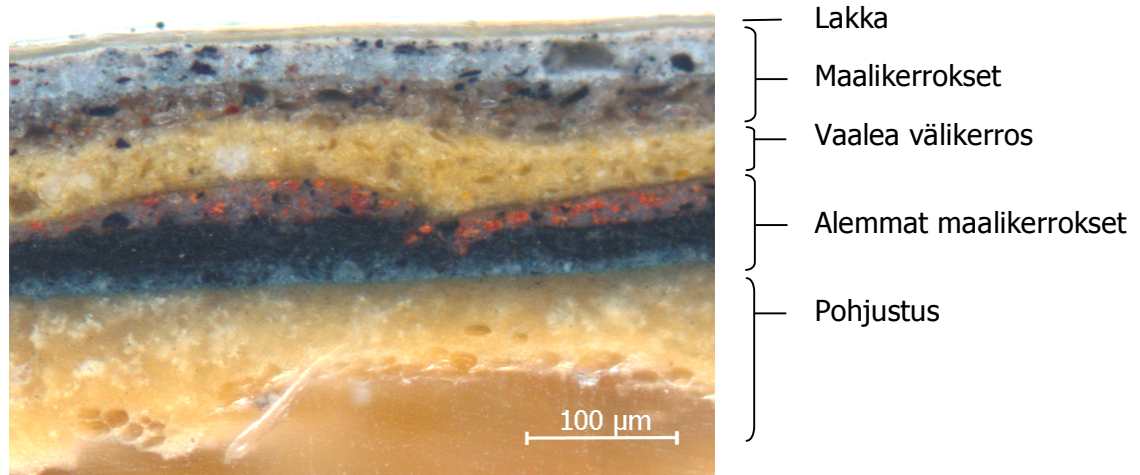
Pohjustus on levitetty paksusti esiliimatun kankaan päälle pääosin yhtenä kerroksena. Se ei luultavasti ole ajalleen tyypillinen kaupallinen pohjustus, vaan on todennäköisemmin taiteilijan itsensä tekemä. Pingotusreunoilla näkyvän pohjustuksen väri vaihtelee tumman punaruskeasta vaaleampaan oranssiin, mutta poikkeileikkauskuvissa on nähtävissä, että sen todellinen väri on vaalean kellertävä (kuva 15). Luultavasti reuna-alueet ovat tummuneet pohjustuksessa käytetyn öljyn vaikutuksesta.

KUVA 15. Poikkileikkausnäyte PL 7 (100X). Kuvaan on merkitty maalauksen kerrosrakenne.

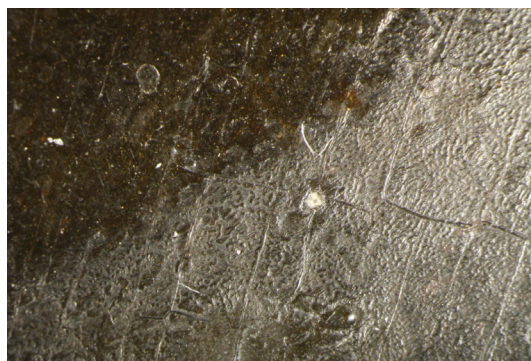
Lakka on kellastunut ja tummunut. Etenkin meren alue on melko tumma ja eri värivaihteita onkin vaikea nähdä lakan alta, mutta vähäisempää kellastumista esiintyy myös muilla alueilla. Alareunassa lakkapinnassa esiintyy mattapintaisia alueita, jotka mikroskooppikuvassa näkyvät vaaleana samentumana (kuva 19). Nämä samentumat ovat saattaneet syntyä esimerkiksi kosteuden vaikutuksesta. Lakka on rapautunut myös vaaleiden roiske-tahrojen kohdalta sekä koristekehysten alle jääneiltä alueilta. Lakassa esiintyy kauttaaltaan myös pientä krakelyyriverkostoa, joka näkyy oikeastaan vain mikroskoopin alla.

KUVA 19. Lakkapinnan samentuma mikroskoopin alla (25X).

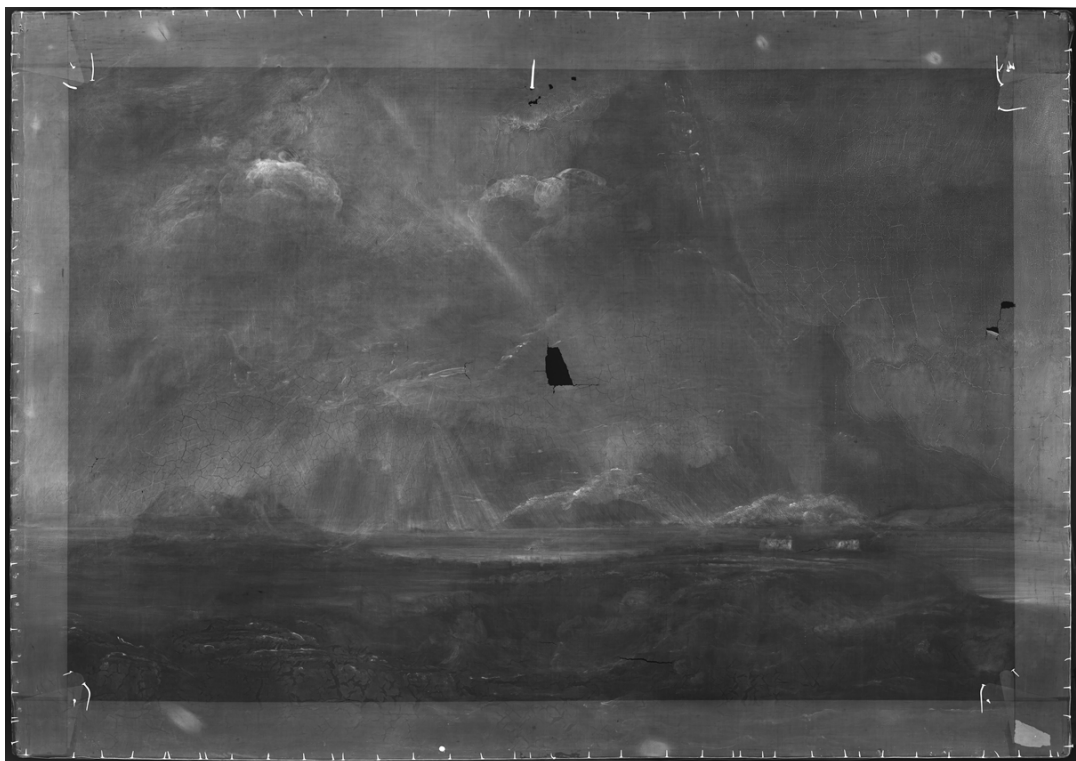
Päällemaalausten kartoitukseen hyödynnettiin mm. röntgenkuvaa (kuva 22) ja poikkileikkausnäytteitä. Lisäksi tein maalin pintaan usealle eri alueelle hyvin pieniä ”ikkunoita” terävällä skaplellilla. Ne eivät näy selvästi paljaalla silmällä, mutta niitä voi tarkastella mikroskoopin avulla. Poikkileikkausnäytteisiin verrattuna niiden etu on se, että ne eivät aiheuta yhtä paljon vaurioita maalipintaan ja ne on helpompi peittää myöhemmin. Niiden avulla halusin saada hieman kokonaisvaltaisemman käsityksen siitä, millainen mahdollisten päällemaalausten alla oleva kerros saattaisi olla. Kuvaan 21 olen merkinnyt numeroin olennaisia värialueita, joita käsittelen tässä osiossa. Tekstissä mainitut numeroidut alueet viittaavat siis tähän kuvaan.

KUVA 22. Röntgenkuva maalauksesta. Kuva löytyy suurempana liitteestä 4.

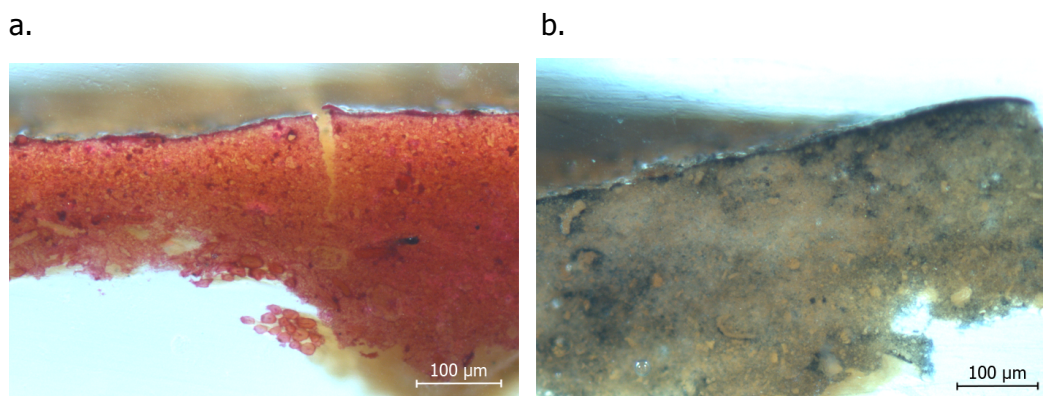
Värjäyskokeissa pohjustuksesta kuitenkin löytyi sekä proteiineja että lipidejä (kuva 25). Acid Fuchsin -väriaineella käsitelty näyte värjäytyi kirkkaan punaiseksi, mikä kertoo proteiinien läsnäolosta. Sudan black B -väriaineella näyte värjäytyi hiukan mustaksi, mikä vahvistaisi öljyn käytön pohjustuksessa. Lipidivärjäyksen tulos ei ollut yhtä selkeä kuin proteiinivärjäyksessä, mikä voi johtua siitä, että vanhetessaan öljyt muuttuvat vaikeammiksi liuottaa ja niiden kyky sitoa väriaineita heikkenee. FTIR-spektrien ja värjäyskokeiden perusteella näyttää siltä, että kyseessä on emulsiopohjuste, jossa on sideaineena sekä eläinliimaa että öljyä ja täyteaineena kalsiumkarbonaattia, eli liitua. Pohjustus on ainakin osittain etanoliliukoinen, joten on mahdollista, että se sisältää myös hartsia tai vahaa, mutta tätä ei pystytty varmuudella määrittämään.

KUVA 25. Värjätyt pohjustusnäytteet (100X). a) Acid Fuchsin S -väriaineella. b) Sudan black B -väriaineella.

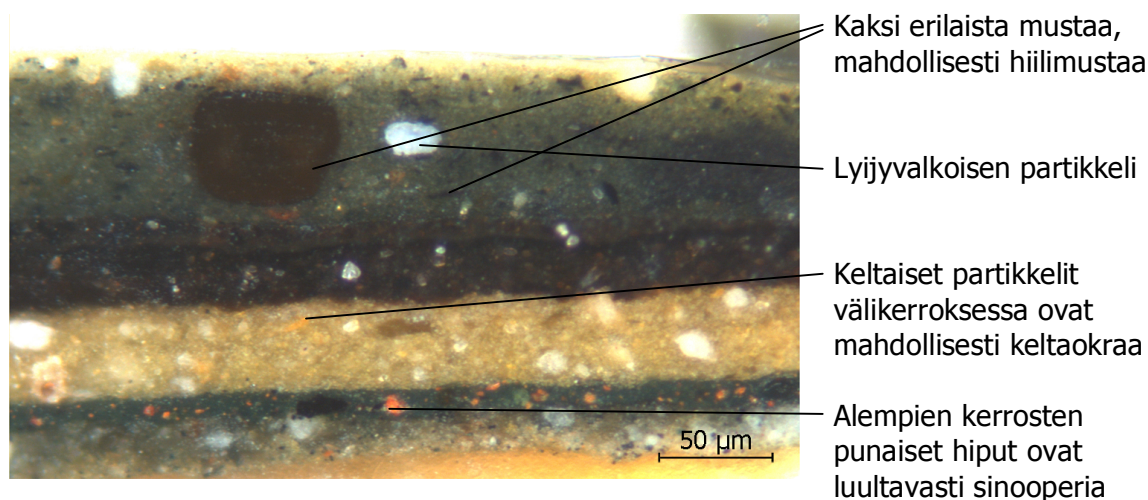
poikkileikkauksissa (PL 1 ja 11) näkyy, että ruskea on ainakin osittain seos, mutta myös ruskeaa pigmenttiä on voitu käyttää. Maalauksessa olevien alareunassa esiintyneiden kuivumiskrakelyyrien vuoksi epäilin, että näillä alueilla saattaisi olla jotain asfalttipitoista pigmenttiä, joilla on tunnetusti huonot kuivumisominaisuudet (Carlyle 2001: 480-481). Kuitenkin asfaltti tai sen sisältämä bitumi on erittäin vaikea ja käytännössä mahdotonta tunnistaa käytössäni olevilla menetelmillä (Bothe 2007: 137-138), joten sen läsnäolo jäänee spekulatioksi.

KUVA 26. Poikkileikkausnäyte PL 1 (200X). Kuvaan on merkitty joitakin huomionarvoisia partikkeleita.

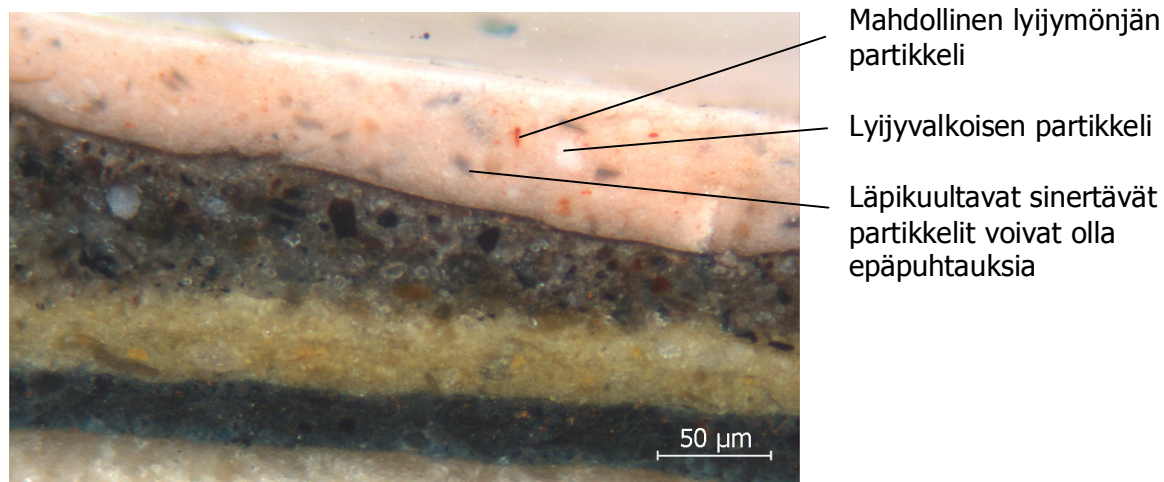
Maalauksessa esiintyvä oranssi on ainakin jonkin punaisen ja lyijyvalkoisen seos. Oranssia esiintyy pääasiassa taivaan alueella ja vuoren alaosassa. Ainoastaan taivaan oikealla reunalla olevaa oranssia<sup>16</sup> analysoitiin, joten muiden alueiden oranssista ei ole tutkimustietoa. Poikkileikkausnäytteessä PL 3 (kuva 27) näkyy pieniä punaisia partikkeleita sekä lyijyvalkoista. Punaiset hiput ovat todennäköisesti lyijymönjää, sillä alueelta ei löytynyt elohopeaa (Hg), joka olisi viitannut siinööri-pigmenttiin. Lyijyä sitä vastoin löytyi paljon.

KUVA 27. Poikkileikkausnäyte PL 3 (200X). Huomionarvoiset partikkelit on merkitty kuvaan.

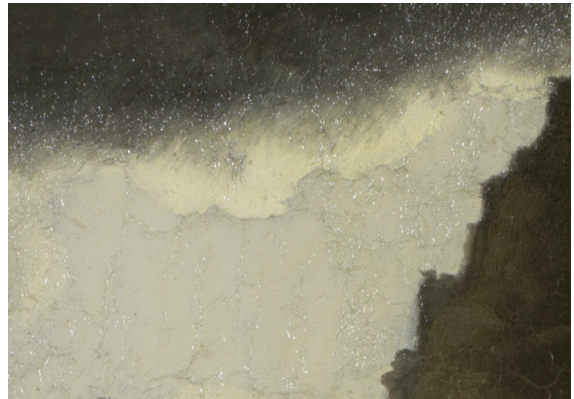
KUVA 32. Taivaan vaalea harmaa alue ja kolme reikää a) ennen konservointia, b) konservoinnin ja restauroinnin jälkeen.

Restaurointimaalaukseen käytettiin guasseja ja akvarelleja pohjavärinä sekä Kremer Pigmenten restaurointivärejä Laropal A 81 -sideaineessa niiden päällä. Joitakin restaurointeja lakattiin paikallisesti pienellä siveltimellä 25 % Regalrez® 1094 -lakalla (Shellsol D40:ssä) kiillon lisäämiseksi. Kaikki kitatut repeämäkohdat sekä oikean reunan oranssin taivaan tummana näkyvät puutosalueet restauroitiin. Niiden lisäksi voimakkaimpia ryppyjä häivytettiin edellä mainitulta oranssilta alueelta sekä taivaan yläosan vaaleanharmaalta alueelta (kuva 32). Restaurointi häivytti vauriot ja eheytti

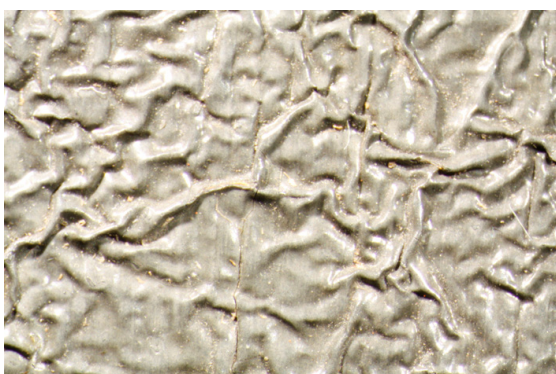
KUVA 8. Mikroskooppikuva kuivumiskrakelyyristä, jonka kohdalta on irronnut maalia (25X).

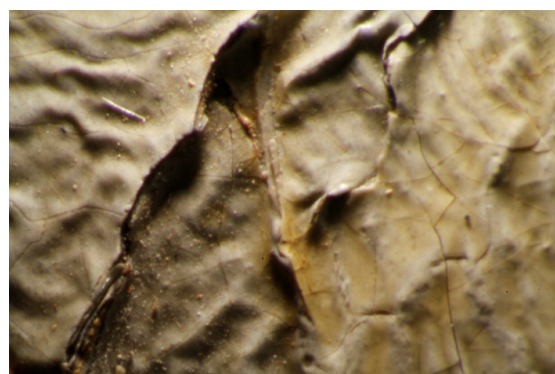
KUVA 9. Maalipinnan rypistymistä taivaan alueella, vasemmalla puolella (16X).
